Packard-Unterhalt 2021/22

Auf Rechnung 2021

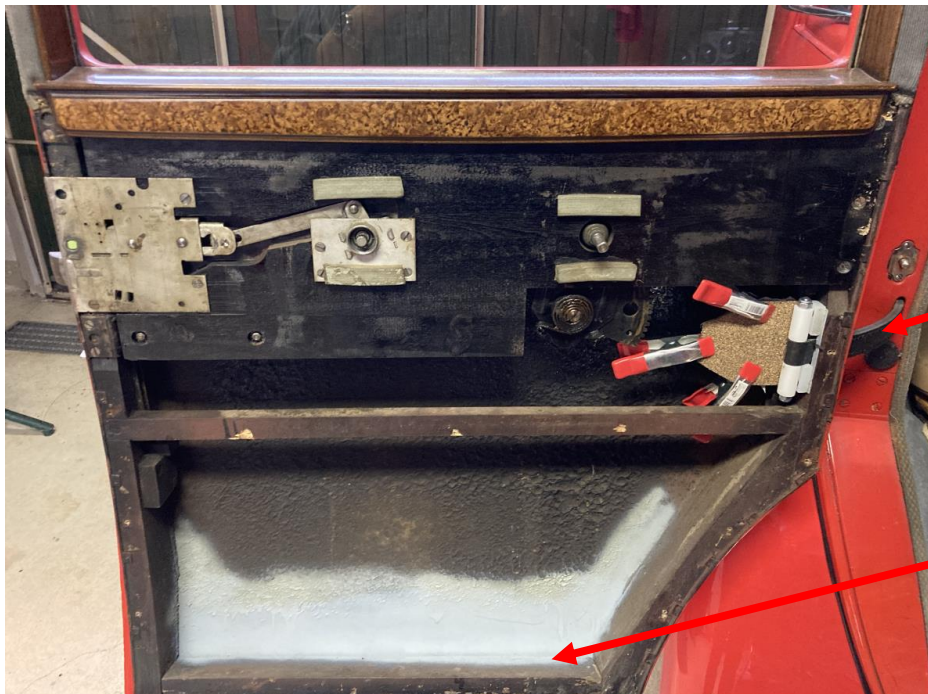
Blech innen leicht rostig

Neue Türrückhalter und Rost an der Türinnerseite entfernt

Mit Brunox behandelt und grundiert

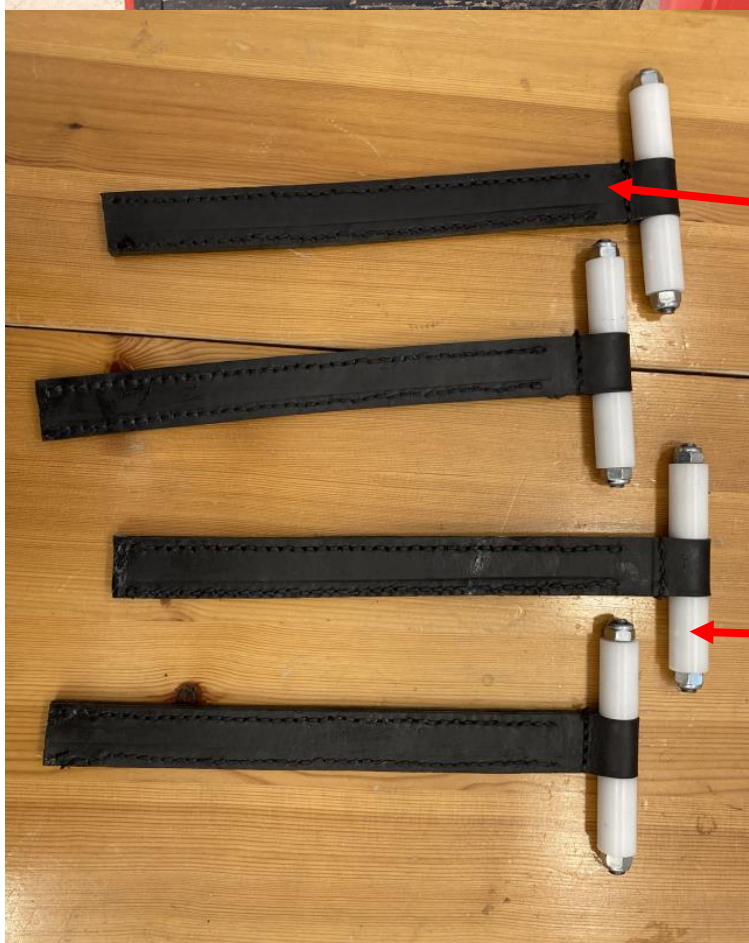
Lederriemen bei DS-Leder und Sattlerbedarf, Duisburg gekauft, 28 mm breit, 4 mm dick; Schlaufe gebildet und zusammengenäht.

8 mm Stahlstange, am Ende Gewinde geschnitten. Kunststoffhülsen und Stopmuttern

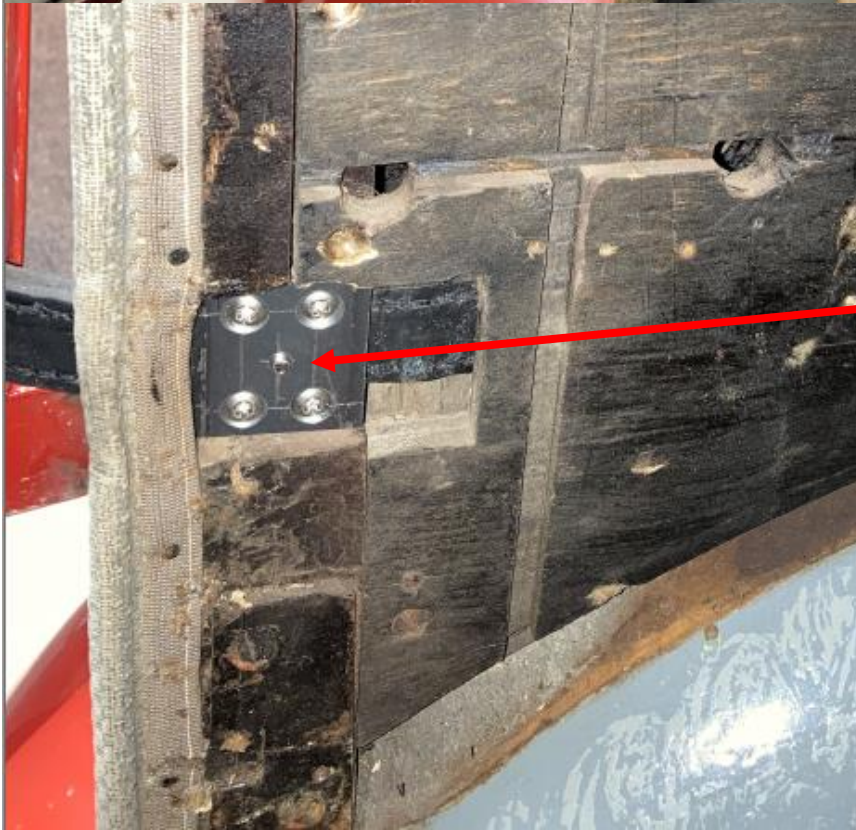
Befestigung an der Innenseite des Türrahmens (hinten)

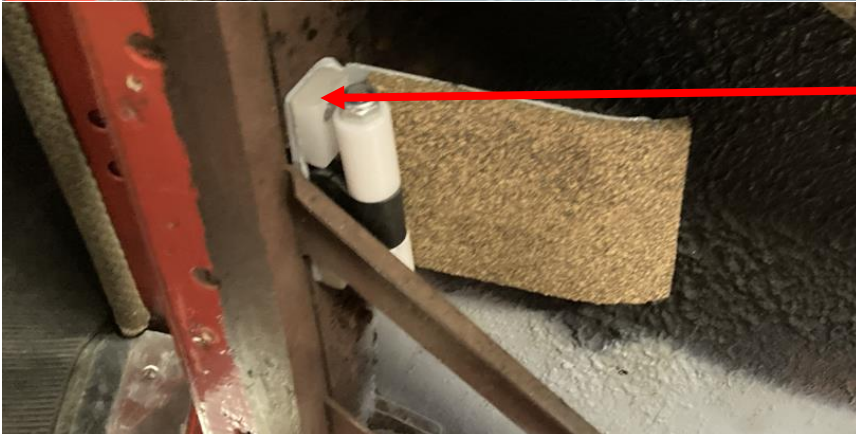
Anschlag in der Türe

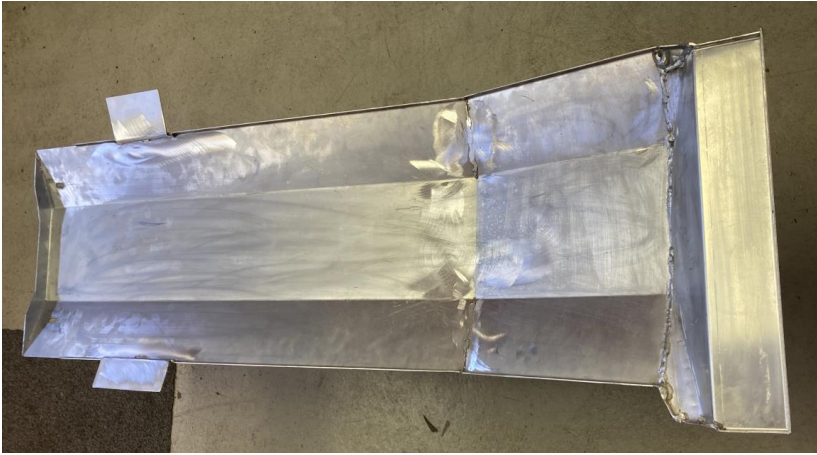
Öl-Tropfblech

Alu-Blech unter dem Motorblock montiert, damit Öltropfen aufgefangen werden.

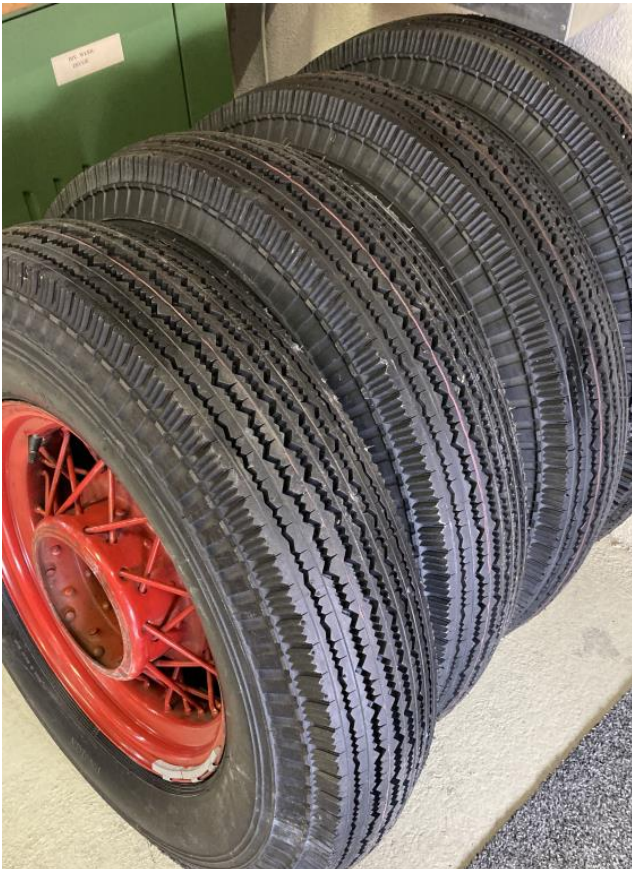
Neue Reifen

Vier neue Reifen:
Ensign B5 Fort 6PR, 7.00-17, 102P TT ;
Lastindex 102, (850 kg/Reifen)

beschafft und montiert durch Firma
Pneuhus Wädi AG

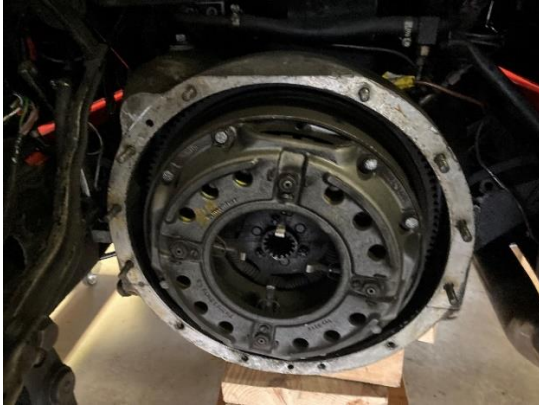
Kupplung freigelegt

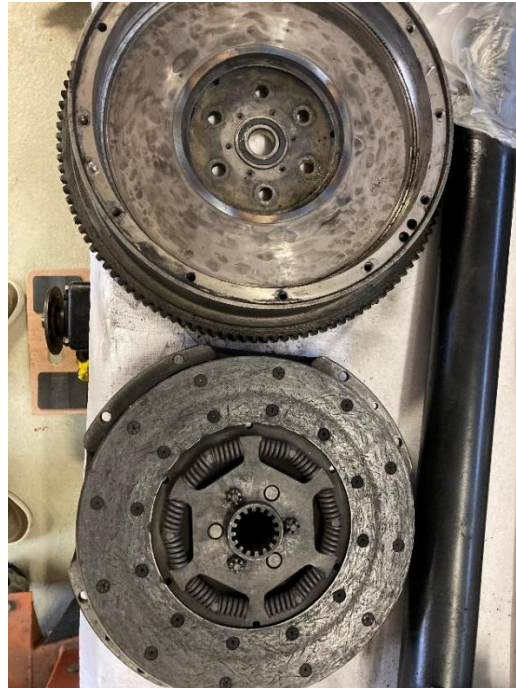
Oben: Schwungrad und abgenutzte Kupplungsscheibe

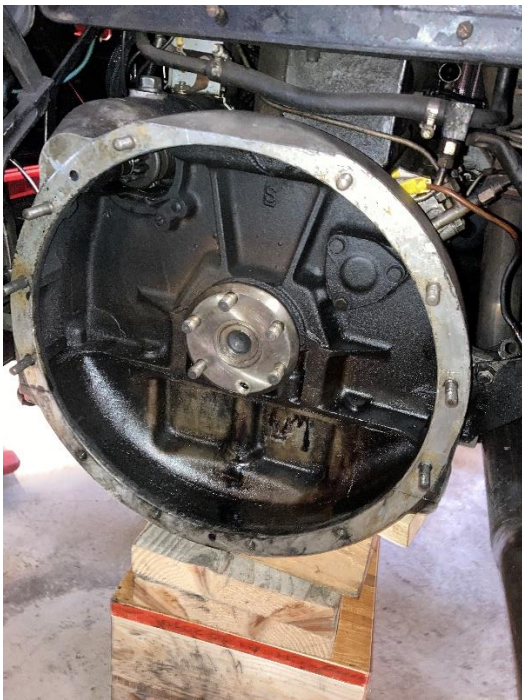
Rechts: Schwungrad demontiert, Blick auf Kurbelwelle und Motorblock

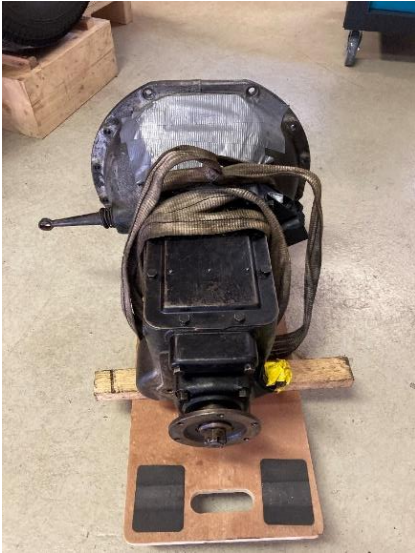
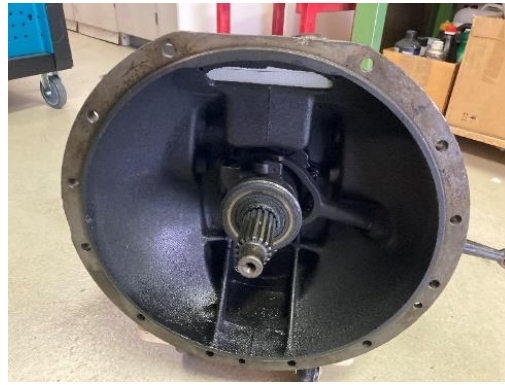
Getriebe revidieren

Die Lager des Getriebes haben zu viel Spiel

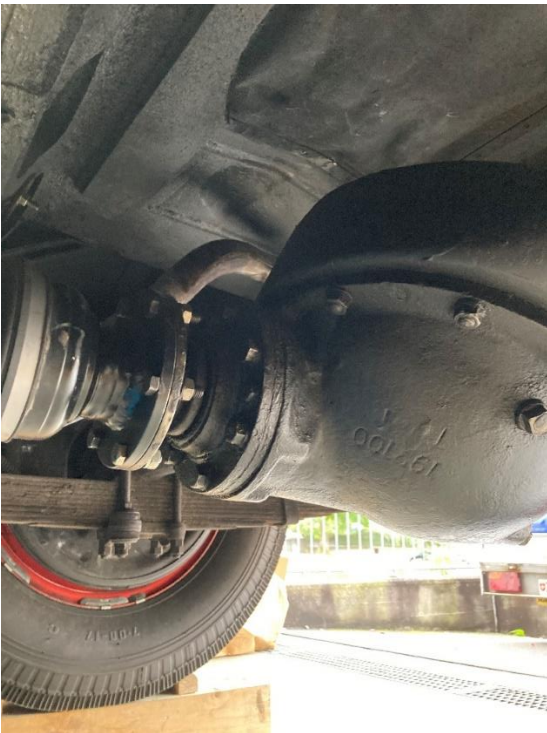
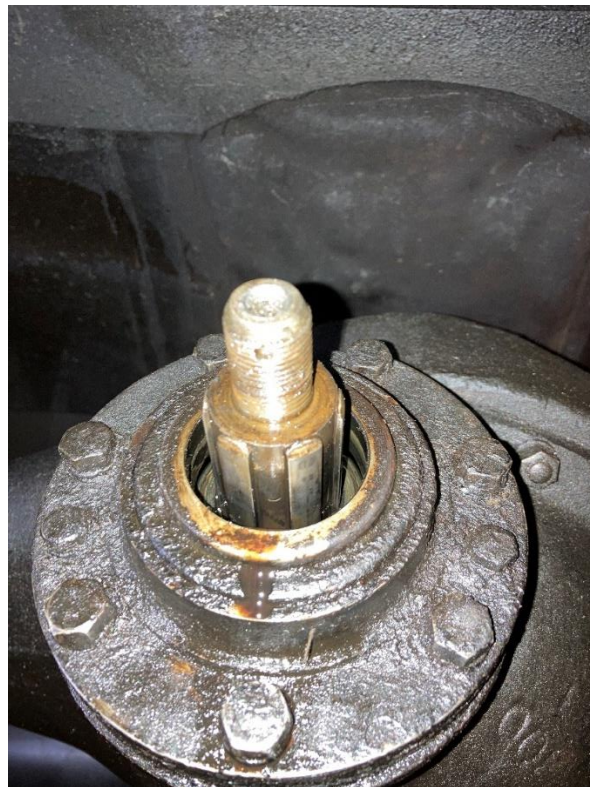
Ölverlust am Differenzial

Alter Dichtungsring der Antriebswelle wird mit einem neuen Simmering ersetzt
