Packard-Unterhalt 2022/23

Auf Rechnung 2022

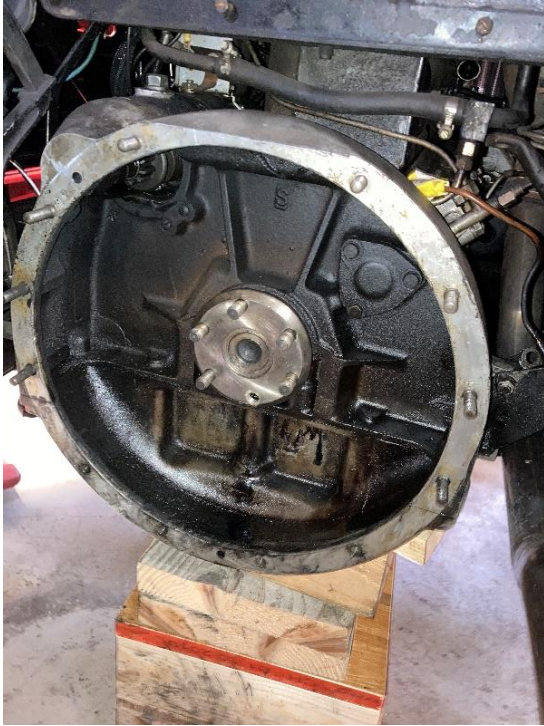
Getriebe, Kupplung und Schwungrad demontiert, Blick auf Kurbelwelle und Motorblock

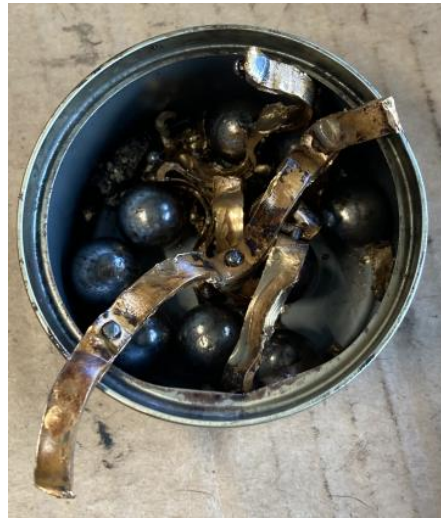
Befund: die 90-jährigen Lager sind defekt. Zum Glück ist nichts Schlimmeres passiert

Sämtliche Lager im Getriebe ersetzt

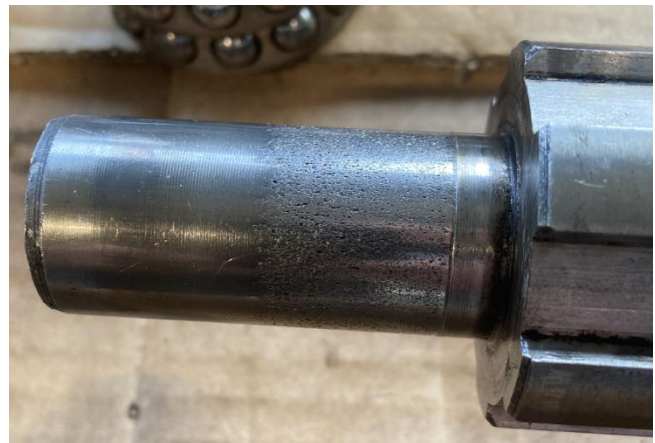
Wellen im Getriebe teilweise angefressen, wurde mit einer Occasionwelle ersetzt

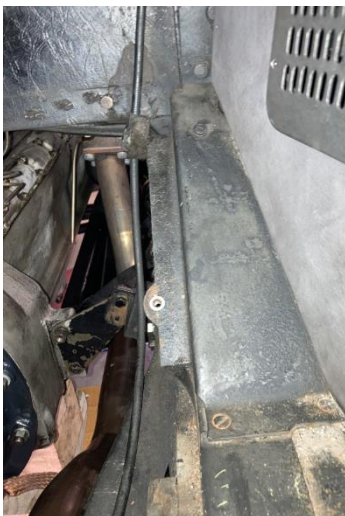
Tachowelle vom Getriebe zum Tacho war defekt; wurde mit neuer Welle der Firma Autometer ersetzt.

Neue Tachowelle am Getriebe angeschlossen.

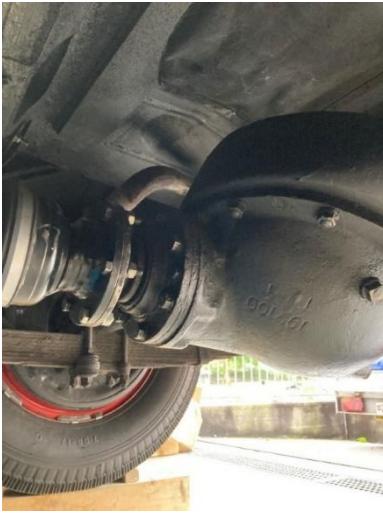
Ölverlust
zwischen
Antriebswelle
und Differenzial

Alter Dichtungsring der
Antriebswelle wurde mit
einem neuen Simmering
ersetzt

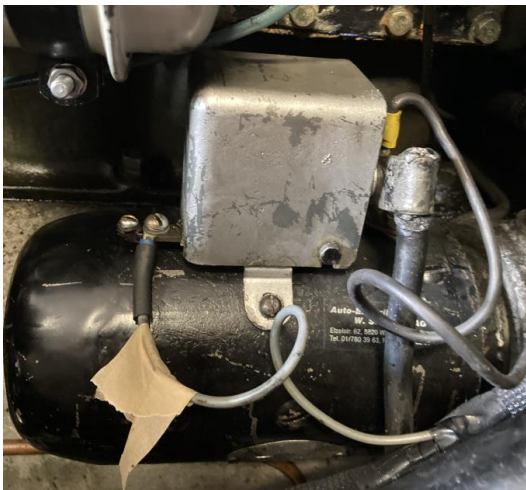
An einem Packardstamm hat der Anlasser
den Geist aufgegeben

Feder gebrochen, dadurch
hat das Ritzel nicht mehr
am Schwungrad
eingehängt.

Reparatur durch Firma
Stürzi und Armin

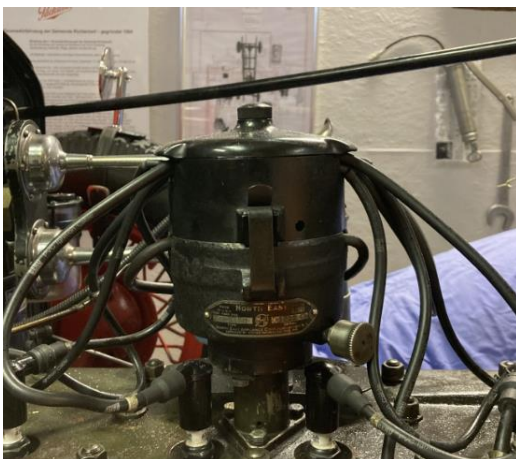
Panne bei einer Hochzeitsfahrt:
Verdratungen im Zündverteiler waren lose.
Motor lief nur noch auf vier Zylinder.

Zündverteiler gereinigt,
Unterbrecherkontakte
geschliffen, Abstand
kontrolliert. Verkabelung der
Unterbrecher teilweise neu
verschraubt.

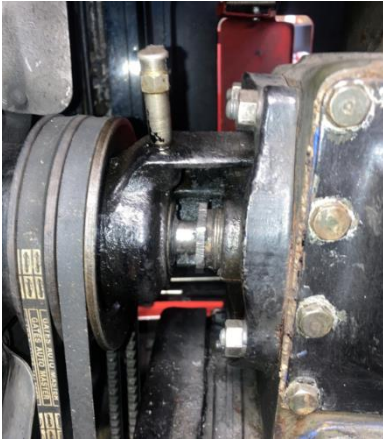
Kühlwasser-
verlust ist hoch,
Welle lässt sich
nicht mehr richtig
abdichten

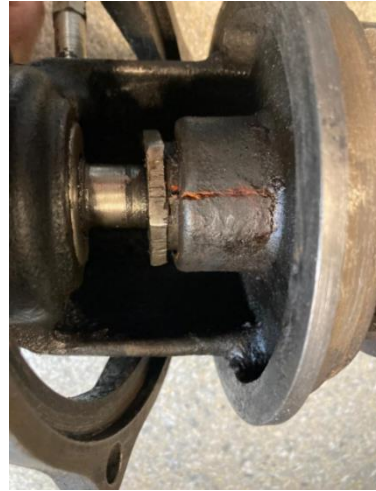
Gehäuse hat einen Riss,
dadurch lässt sich die
Mutter für die
Stopfdichtung nicht mehr
richtig anziehen.

Wasserpumpe
durch Firma
Ackermann
revidiert, Gehäuse
ausgewechselt.

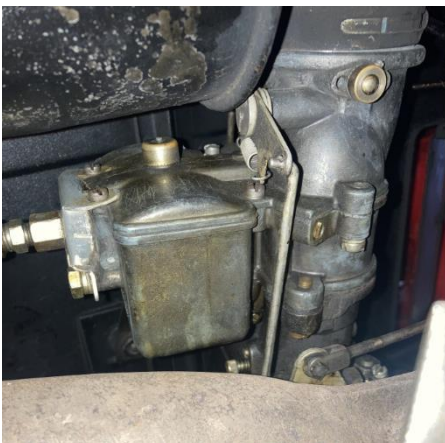
Übergang
Benzinleitung
zum
Schwimmer-
gehäuse des
Vergasers ist
undicht.

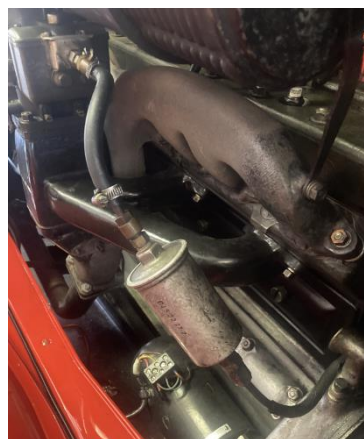
Alte Benzinleitung mit
übergroßem Filter.
Volumen ist zu gross und
es braucht lange bis der
Vergaser mit Benzin
gefüllt ist.

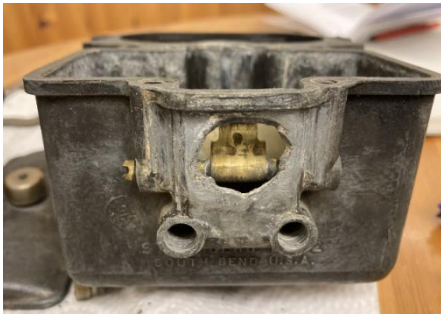
Die Dichtmasse der alten Reparatur war spröde.

Hugo hat eine passgenaue Aluminiumplatte gefertigt. Diese wurde mit Zwei-Komponentenleim am Vergaser befestigt. Benzinleitung ist neu an dieser Platte verschraubt.
